THEMA: CONDENSER

ONDERWERP: VERSTOPTE CONDENSOR

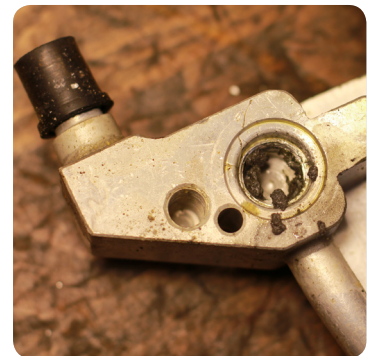
Zichtbare vervuiling bij de condensor-aansluiting

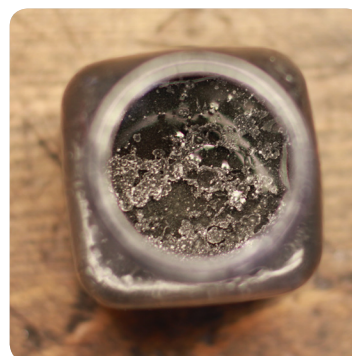
Afgetapte olie uit een stukgelopen compressor. Deze zichtbare vervuiling is verspreid door het hele systeem, inclusief de condensor

Geen/slechte spoeling – Een spoeling van het hele systeem moet worden uitgevoerd bij het vervangen van een AC onderdeel. Vooral na compressor uitval. Wanneer een compressor is uitgevallen kunnen kleine metalen deeltjes afbreken en in het systeem terecht komen waardoor verstopping kan optreden. Bovendien kan ook vervuiling ontstaan door oververhitte olie in de compressor en daarom dient het systeem grondig te worden gespoeld.

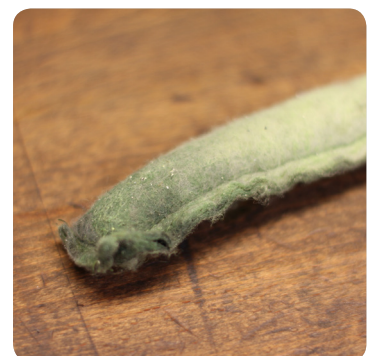
Versleten filter/droger (cartridge) leidt vaak tot inwendige verstopping van de condensor

Bij het vervangen van een compressor dient altijd ook de droger te worden vervangen. Ook wanneer het systeem is geopend voor reparatie is het aanbevolen om de filter/droger te vervangen.

Indien geen reparaties zijn uitgevoerd is het toch aanbevolen om de filter/droger iedere 2 jaar te vervangen omdat deze zijn werking verliest. Bij het vervangen van een compressor wordt altijd aangeraden om het systeem te spoelen. Zorg dat er na het spoelen geen resten spoelmiddel achterblijven in het systeem.

Filter/droger in slechte conditie – Door een niet goed werkende filter/droger zal er vervuiling in het systeem ontstaan waardoor er verstopping kan optreden in de condensor of een van de andere AC onderdelen.
