DIRECȚIA

un element de siguranță activă a vehiculului

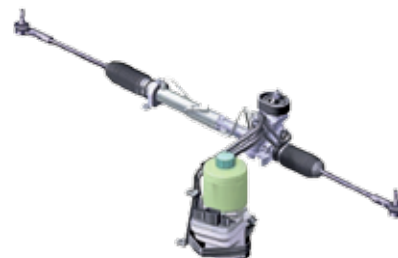
- Aceasta simplifică și compactează sistemul, deoarece cea mai mare parte dintre componente sunt grupate în ansamblul electrohidraulic, facilitând amplasarea acestuia în compartimentul motor.
- Economisind combustibil, ansamblul electrohidraulic funcționează independent de motor și nu se realizează nicio acționare a acestuia prin intermediul curelei.
- Sistemul de gestionare electronică vă permite să obțineți debit maxim la ralanti, crescând asistența la manevrele de parcare.

Servodirecția electrohidraulică este compusă din trei grupuri de acționare diferite: electric, hidraulic și mecanic.

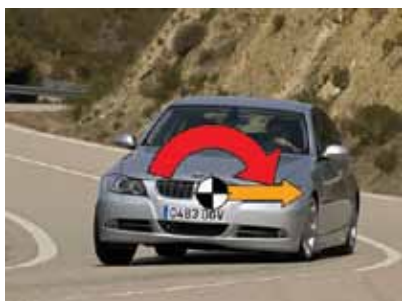
Unii producători aleg să monteze sisteme de direcție variabile, pentru care este posibil să modifice raportul de demultiplicare a cremalierii sau raza de bracaj. Cu toate acestea, niciunul dintre aceste sisteme nu permite reducerea razei de bracaj și îmbunătățirea în același timp a siguranței dinamice a vehiculului. Acest lucru se datorează montării direcției pe puntea față, care produce o echilibrare mai bună a caroseriei pentru deplasarea forțelor de inerție. Suspensiile trebuie să fie foarte rigide dacă este nevoie de stabilitate, prin urmare nivelul de confort scade.

Pentru a rezolva în mare măsură această problemă, unele modele sunt dotate cu patru roți directoare, unde puntea spate de direcție facilitează conducerea vehiculului, oferă fiabilitate și securitate și permit încorporarea unei suspensii mai flexibile pentru a crește confortul de deplasare.

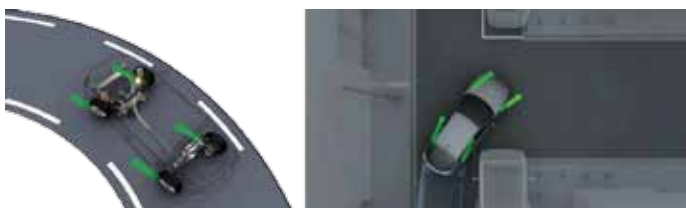
În acest sistem, unghiul de bracaj al roților spate variază în funcție de viteza vehiculului, ajutând șoferul să aleagă instantaneu traseul corect. La viteze mari, roțile din spate sunt orientate în aceeași direcție ca și roțile din față, reducând ruliul în curbe și îmbunătățind securitatea fără a fi necesară utilizarea unei suspensii foarte rigide. Pe de altă parte, la viteză mică, roțile din spate sunt orientate în sens opus celor din față, reducând unghiul de bracaj și facilitând manevrele în curbe strânse.

În orice caz, mișcarea de rotație a roților din spate este mică, astfel încât se evită, în caz de defecțiune a sistemului, orice pierderi de tracțiune care ar putea provoca un accident, dar totuși suficientă pentru a îmbunătăți în mod clar deplasarea autovehiculului în curbe.

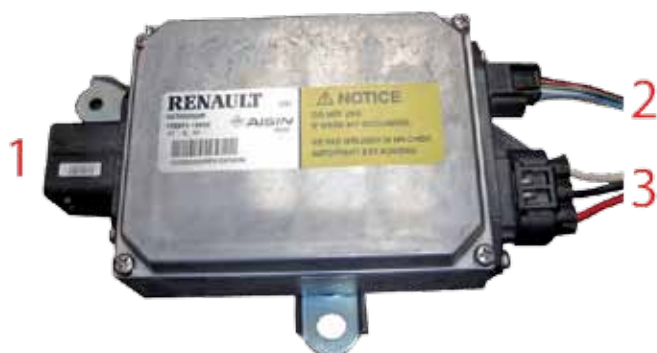
Unitatea de comandă a sistemului de direcție spate este responsabilă cu acționarea direcției pe puntea spate în funcție de diferitele date pe care le primește, precum și de cartografierea specifică de care dispune aceasta. Acesta conține trei conexiuni:

1. Conexiune cu instalația vehiculului. Primește alimentare și comunicare cu rețeaua multiplex a vehiculului.
2. Conexiunea cu actuatorul pentru informații de la senzori.
3. Conexiunea cu actuatorul pentru funcționarea motorului electric.

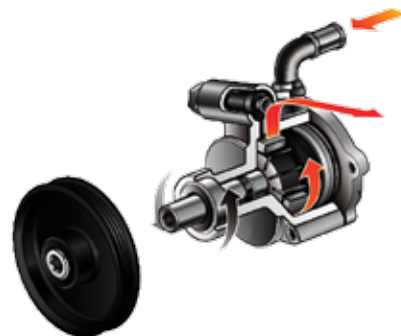
Pompe cu palete au tendința de a avea jos sau a se gripa ca urmare a temperaturii excesive din interior. Temperatura este cauzată de fricțiunea dintre elemente, care provoacă uzura între ele. De asemenea, alegerea unui ulei necorespunzător la întreținerea sistemului poate provoca această problemă.

Pentru acest tip de defecțiune trebuie să verificați elementele de transmisie ale pompei, mecanismele curelei auxiliare a motorului precum fullii, role sau chiar întinzătoare.

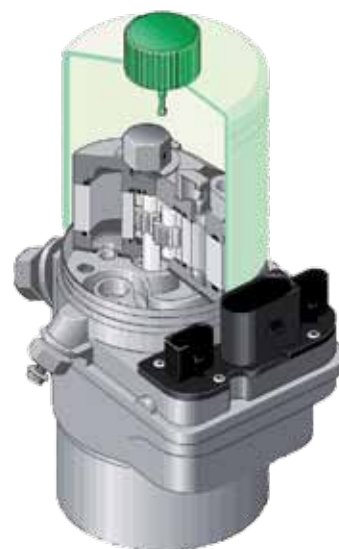
În unele cazuri, senzorii, care se află în ansamblul unității electropompei au tendința de a provoca instabilitate în funcționare din cauza unei citiri incorecte de către aceasta. Verificarea poate fi efectuată prin intermediul unui echipament de diagnoză.

În multe cazuri, ansamblurile electropompelor nu pot fi reparate și trebuie înlocuite cu altele noi. În unele cazuri există companii specializate în sector, care repară defecțiunile produse în ansamblul electropompei.
